EL FORO DE TIERMES 1984 - 2006

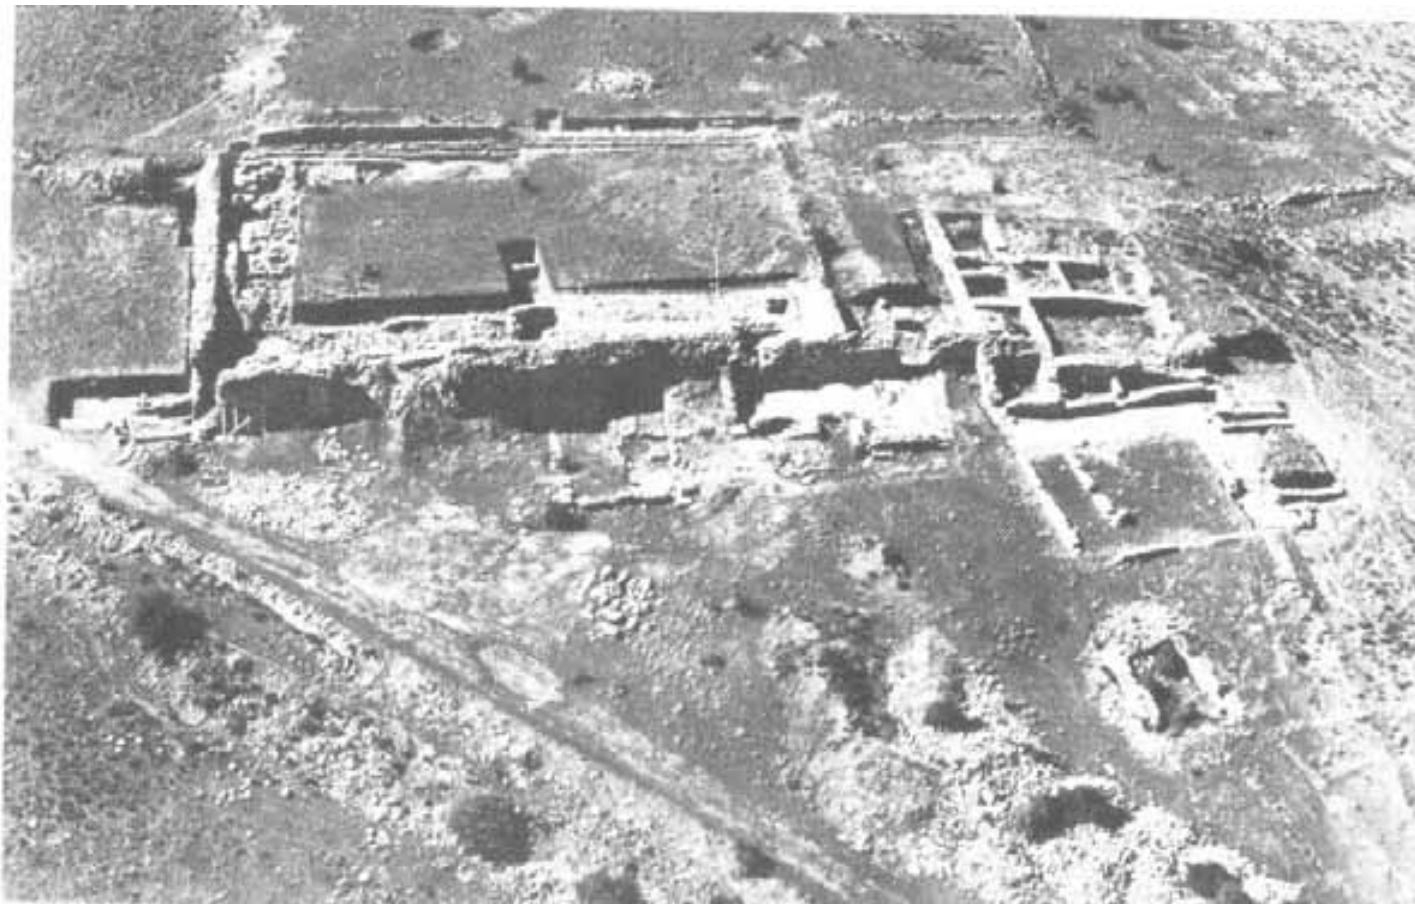
1. EL FORO DE TIERMES HACIA 1984

Obsérvese en la mitad inferior de la fotografía las amplias escombreras (piedras, tierras, basura, etc.) procedentes de las excavaciones desarrolladas en el Foro de Tirmes por el Conde Romanones, N. Sentenach e I. y Calvo (1909 - 1913), B. Taracena (1931-1932) y J. Zozaya (años 1970).

Las áreas excavadas están totalmente abandonadas en cuanto a actuaciones de protección y consolidación: Plaza del Foro (a izda.), pórtico Norte del Foro Flavio (a dcha.), y Templo imperial (debajo del anterior, a izda.).

Las entonces recientes excavaciones de J. M^a. Izquierdo (Templo del Foro) y J. L. Argente (plaza del Foro Flavio - antes *castellum aquae* -, y pórtico Este – *tabernae*-) dejan a la vista nuevas zonas.

Los muros de la plaza del Foro aún se encuentran sin añadirles la reintegración de ladrillos que se instaló después (en la esquina SE de la terraza, a la izda. de la fotografía). Se observan los puntales de madera aguantando las paredes (luego sustituidos por otros metálicos, visibles hasta 2008).

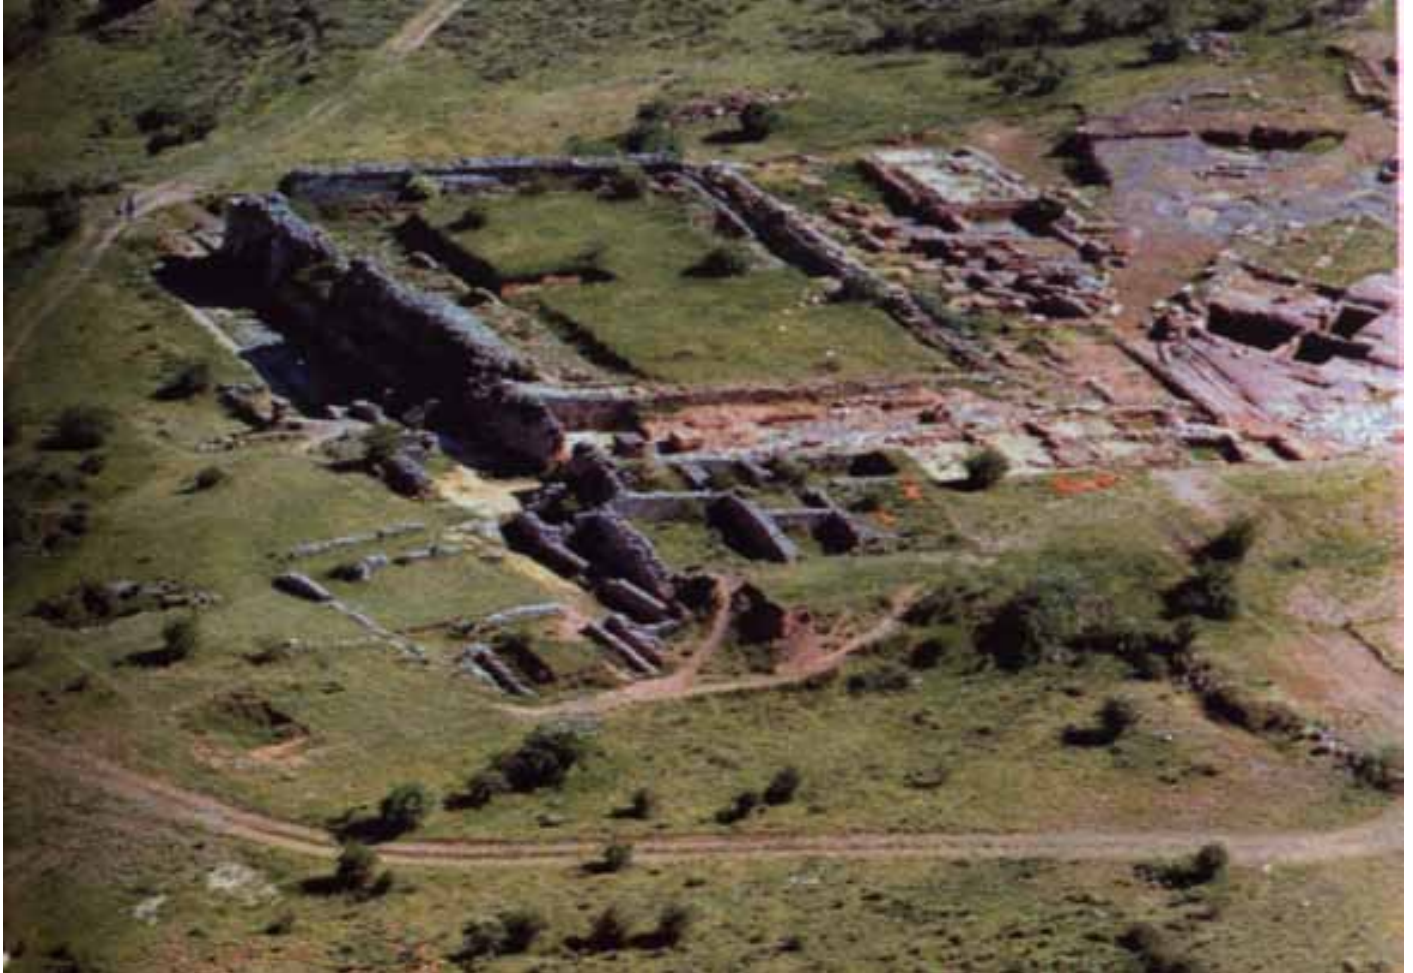
2. EL FORO DE TIERMES HACIA 1998

Las grandes escombreras de piedra, tierra y basuras, continúan abandonadas, cubiertas de hierba y matorral desde las excavaciones 1909 y años siguientes, aún sin retirar, casi noventa años después.

Se observa como las escombreras, que en la foto anterior estaban bien a la vista, han sido recubiertas por una capa de tierra con hierba (todo el verde de esta foto), dejando la zona diseminada de pequeños montículos artificiales de piedra y tierra, agujeros y catas o sondeos, algunos de hasta 3 m. de profundidad sin señalización, restos constructivos semienterrados, caminos que atraviesan y rompen muros.

No hay ningún tipo de drenaje para evacuación de aguas; terraplenes artificiales

erosionados; hay maleza y raíces de árboles y matorrales directamente arraigados en muros y suelos del Foro.

Por todo ello las estructuras parecen restos arquitectónicos inconexos, aislados, apenas identificables.

En esta zona caminan visitantes, transitan vehículos y ramonea el ganado ovino sin ningún tipo de impedimento.

Se observan abiertas, sin restauraciones ni consolidaciones, abandonadas, las siguientes excavaciones:

- (Re)Excavación de J. M^a. Izquierdo, del Templo imperial entre 1981 y 1984, en el centro, a izda. (zona previamente excavada entre 1909 y 1913).
- A izda. de la anterior, restos de catas y sondeos de principios del s. XX y de los años 1990, dispersas entre escombreras.
- (Re)Excavación de la terraza del Foro Flavio y del Pórtico Norte, en el centro, excavada en 1909-1911, y años 1980.
- (Re)Excavación del Pórtico Este, Barrio del Foro y canal del acueducto en la mitad dcha. de la fotografía.

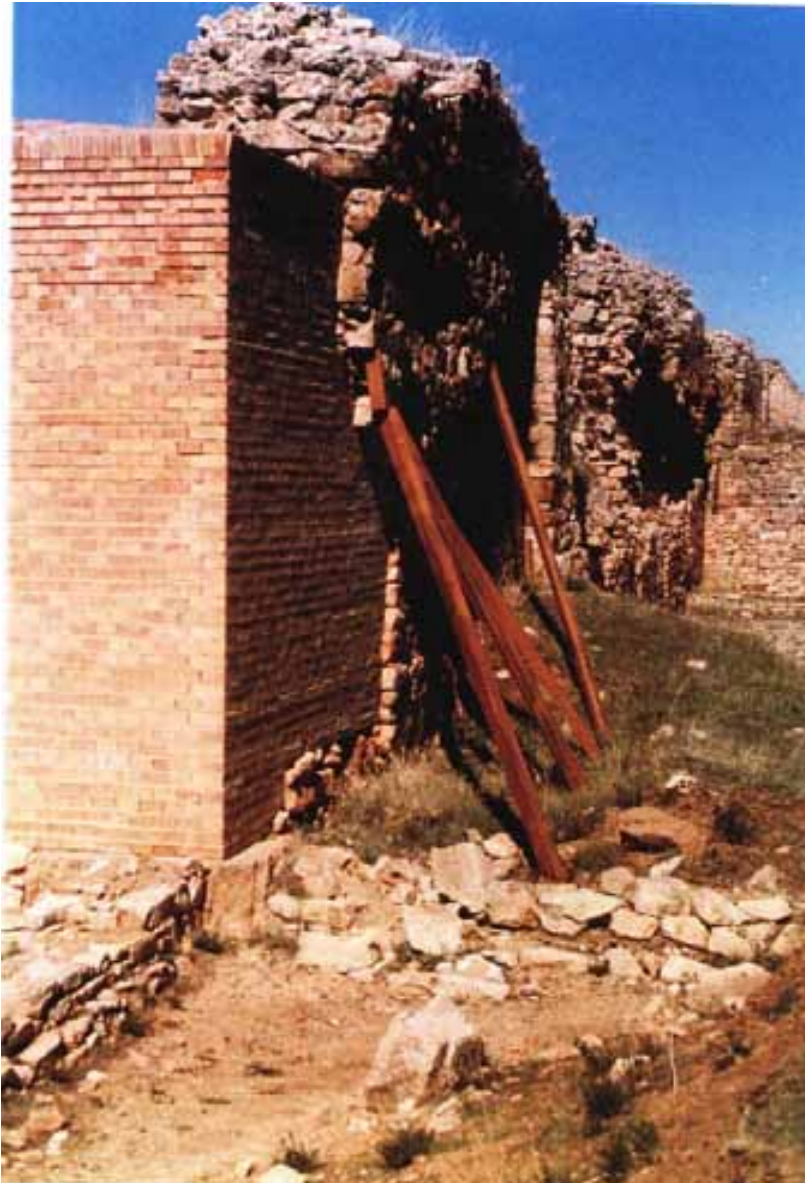
DETALLE DE LOS APOYOS Y MUROS DE LADRILLO AÑADIDOS A LA PLAZA DEL FORO DE TIERMES EN LA SEGUNDA MITAD DE LOS 1980S

Desde el principio se dijo que esta era una solución provisional, a la espera de emplear piedra del lugar para integrar mejor la obra moderna en la estructura, todo ello dentro de un plan de estudio y restauración de todo el edificio, que amenazaba y amenaza ruina por diversos puntos, con grave riesgo para las personas.

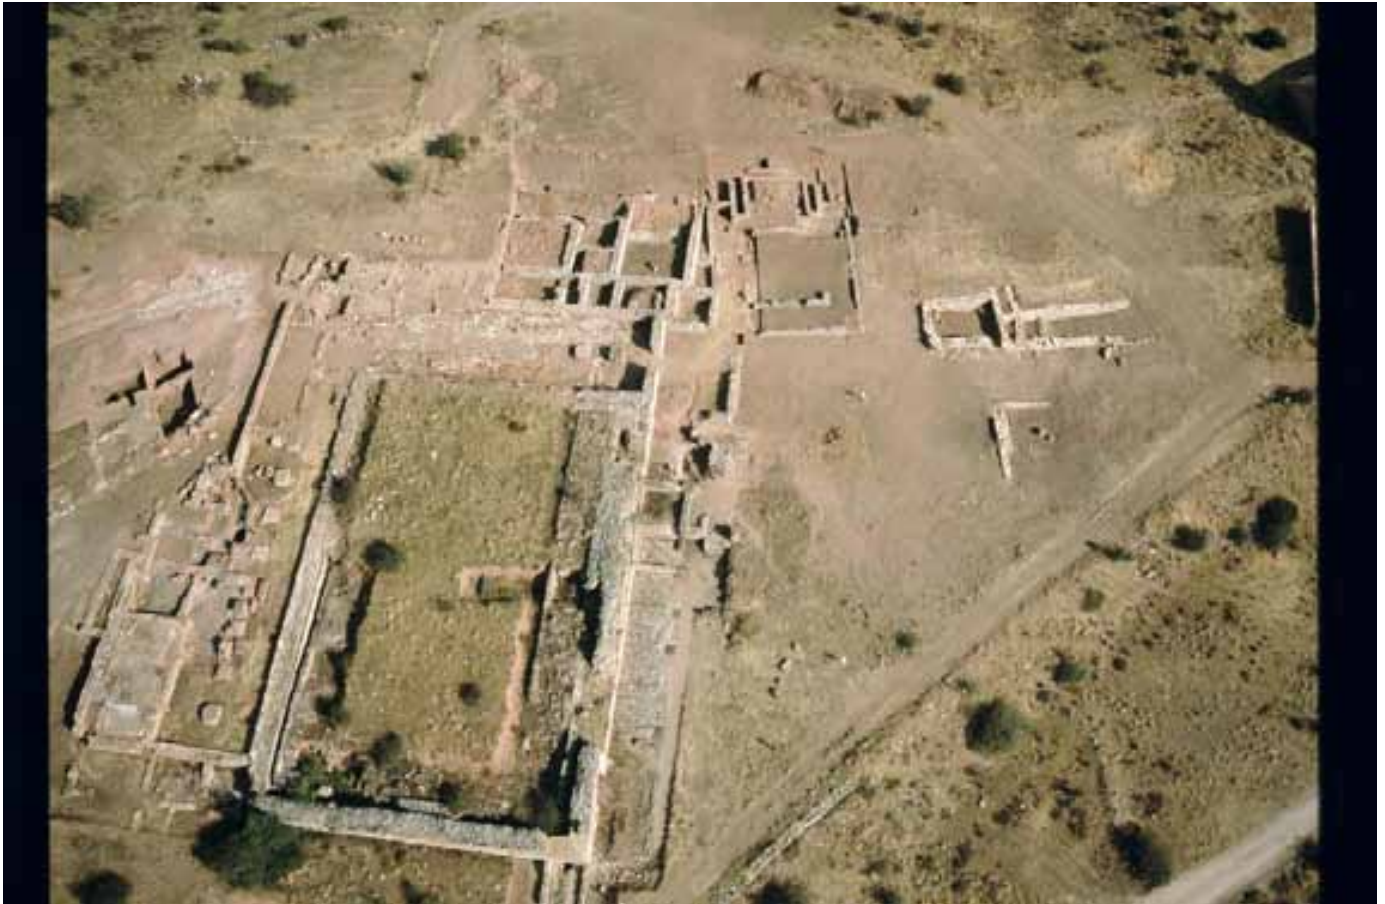
3. EL FORO DE TIERMES EN NOVIEMBRE DE 2003

SE APRECIA LA LIMPIEZA DE LA INTERVENCIÓN Y DEL CONJUNTO, TRAS LA RETIRADA DE PARTE DE ESCOMBROS, MALEZA Y SUCIEDAD ACUMULADA A LO LARGO DE UN SIGLO.

Se HA RETIRADO CERCA DEL 10 % de las escombreras, piedras, basuras situadas en el Foro procedentes de las excavaciones precedentes.

Se HA LIMPIADO EL FORO SUPERFICIALMENTE DE MALEZA.

Las excavaciones de J. M^a. Izquierdo (templo del Foro) y Argente (plaza del Foro y una taberna en la esquina izda. del edificio) SE HAN LIMPIADO SUPERFICIALMENTE DE MALEZA.

Los muros de la plaza del Foro siguen con el pegote de ladrillos, así como vigas de hierro apuntalando las paredes.

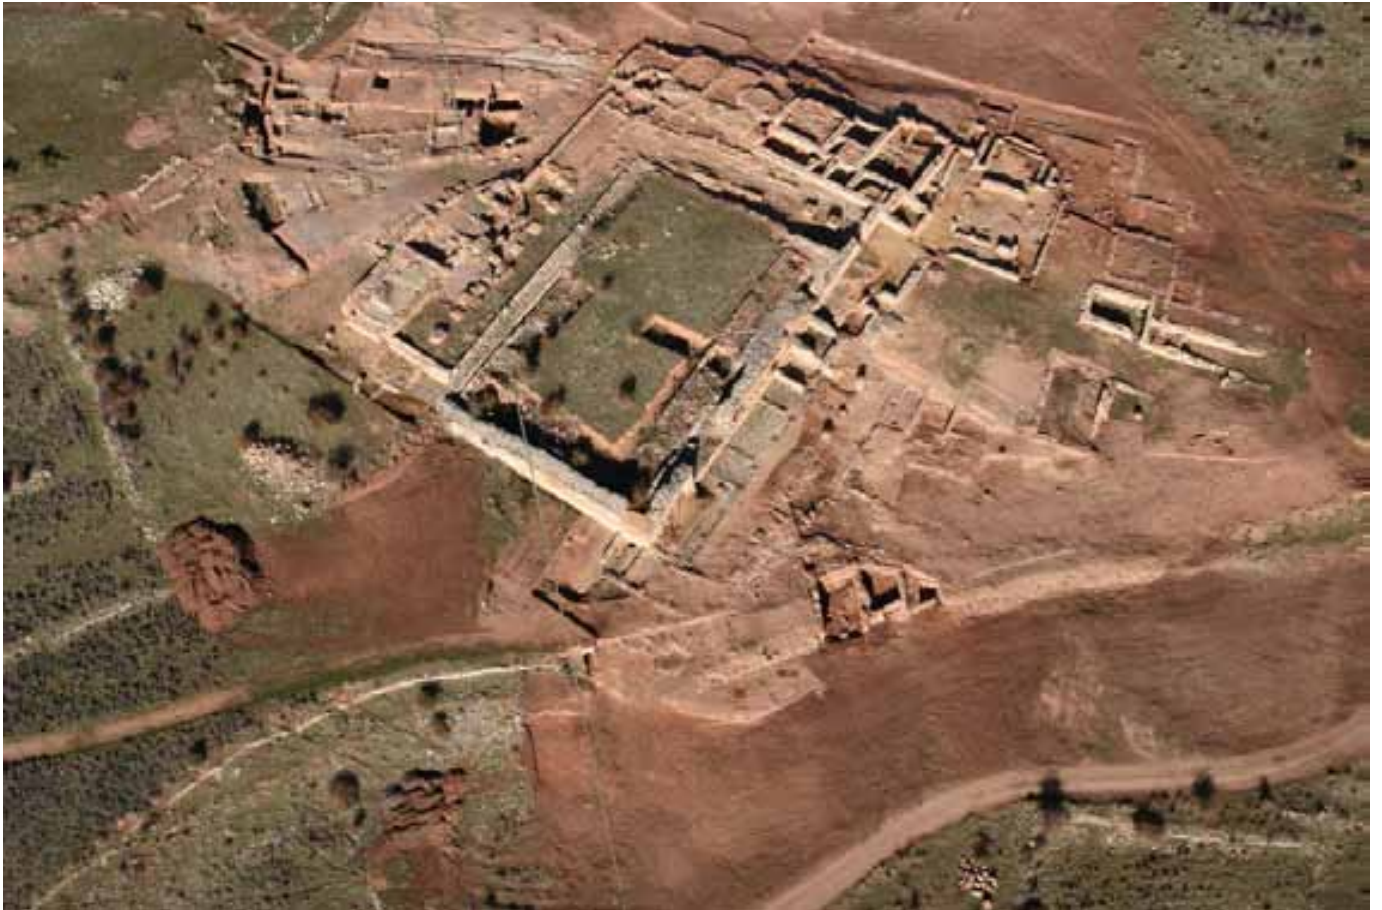
4. EL FORO DE TIERMES EN NOVIEMBRE DE 2004

SE APRECIA LA LIMPIEZA ABSOLUTA DE LA INTERVENCIÓN Y DEL CONJUNTO ARQUEOLÓGICO, TRAS LA RETIRADA POR EL LIFE DE LA MAYOR PARTE DE LOS ESCOMBROS, MALEZA Y SUCIEDAD ACUMULADA A LO LARGO DE UN SIGLO.

SE HAN RETIRADO CERCA DE 1500 m³ de escombros acumulados durante un siglo sobre una superficie de cerca de 11000 m² de superficie excavada entre 1909 y 2004.

TRAS REALIZARSE ESTA FOTO (OTOÑO 2004), SE PROCEDIÓ A TAPAR LAS ESTRUCTURAS CON GEOTEXTIL Y TIERRA PARA PASAR EL INVIERNO, SEGÚN ORDENÓ LA JCYL, AL IGUAL QUE LOS AÑOS SIGUIENTES (2005 Y 2006)

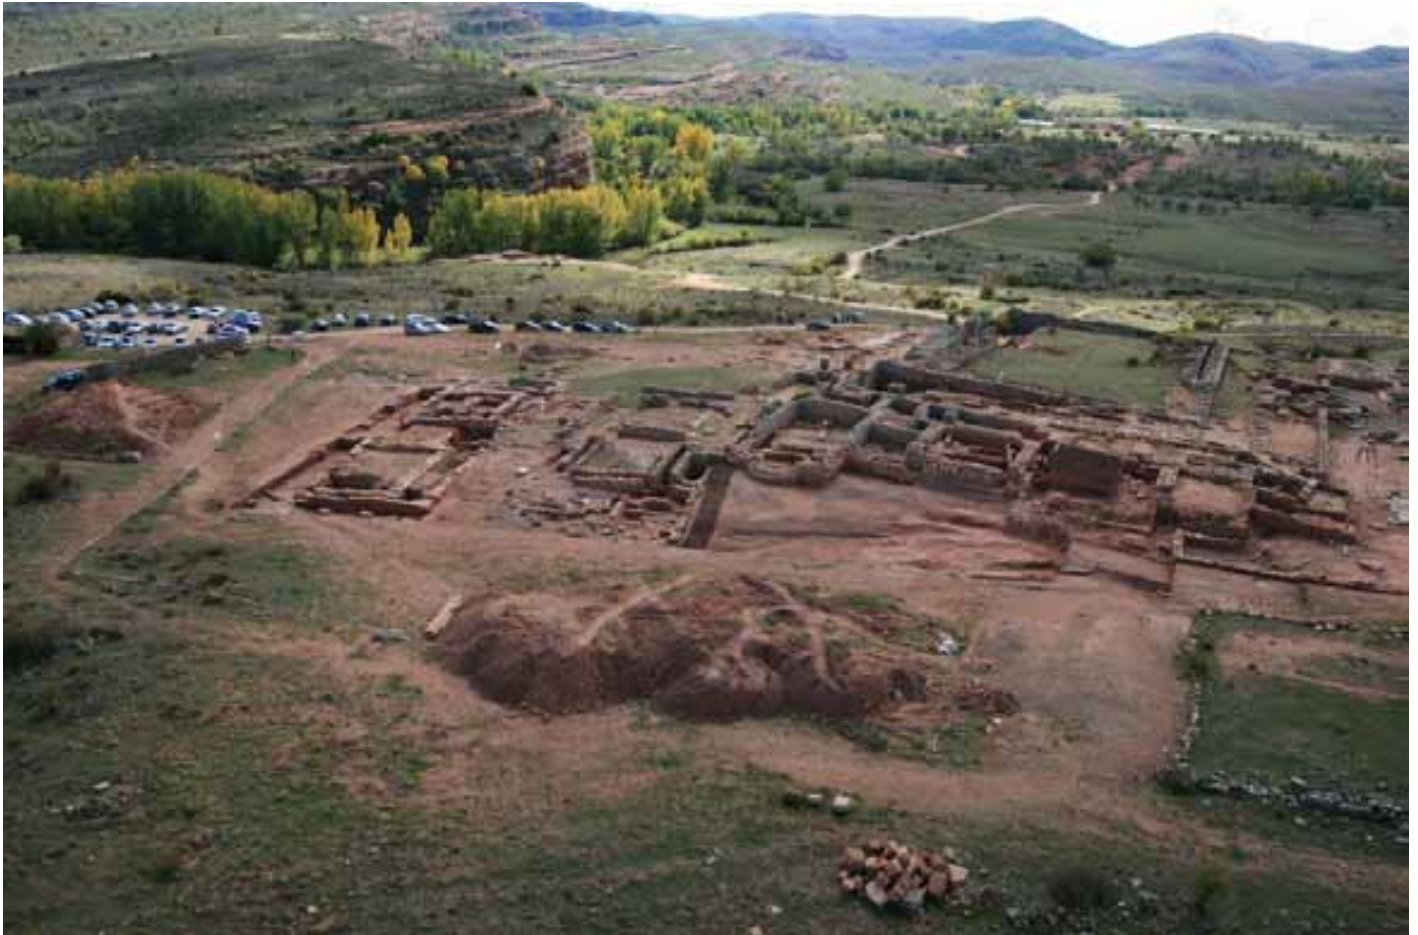
5. EL FORO DE TIERMES EL 12 DE OCTUBRE DE 2006

La foto está realizada el día de la Romería de la Virgen de Tiermes, el 12 de Octubre de 2006. En la foto se observa que varios vehículos, en el centro, se encuentran aparcados fuera de la zona habilitada como parking, DENTRO DE LA ZONA DE INTERVENCIÓN, a pesar de la existencia de una baliza de señalización.

SE APRECIA LA LIMPIEZA ABSOLUTA DE LA INTERVENCIÓN Y DEL CONJUNTO. SOLO FALTAN POR RETIRAR LAS TERRERAS DEL PRIMER PLANO, QUE SE MANTUVIERON PARA USARLAS EN RECUBRIMIENTO SOBRE EL GEOTEXTIL, Y PARA CREAR LOS RELLENOS DE HABITACIONES DEL PROYECTO DE PUESTA EN VALOR APROBADO EN JULIO DE 2006

POSTERIORMENTE SE PROCEDIÓ A TAPAR LAS ESTRUCTURAS A FINALES DE NOVIEMBRE DE 2006 CON GEOTEXTIL Y TIERRA

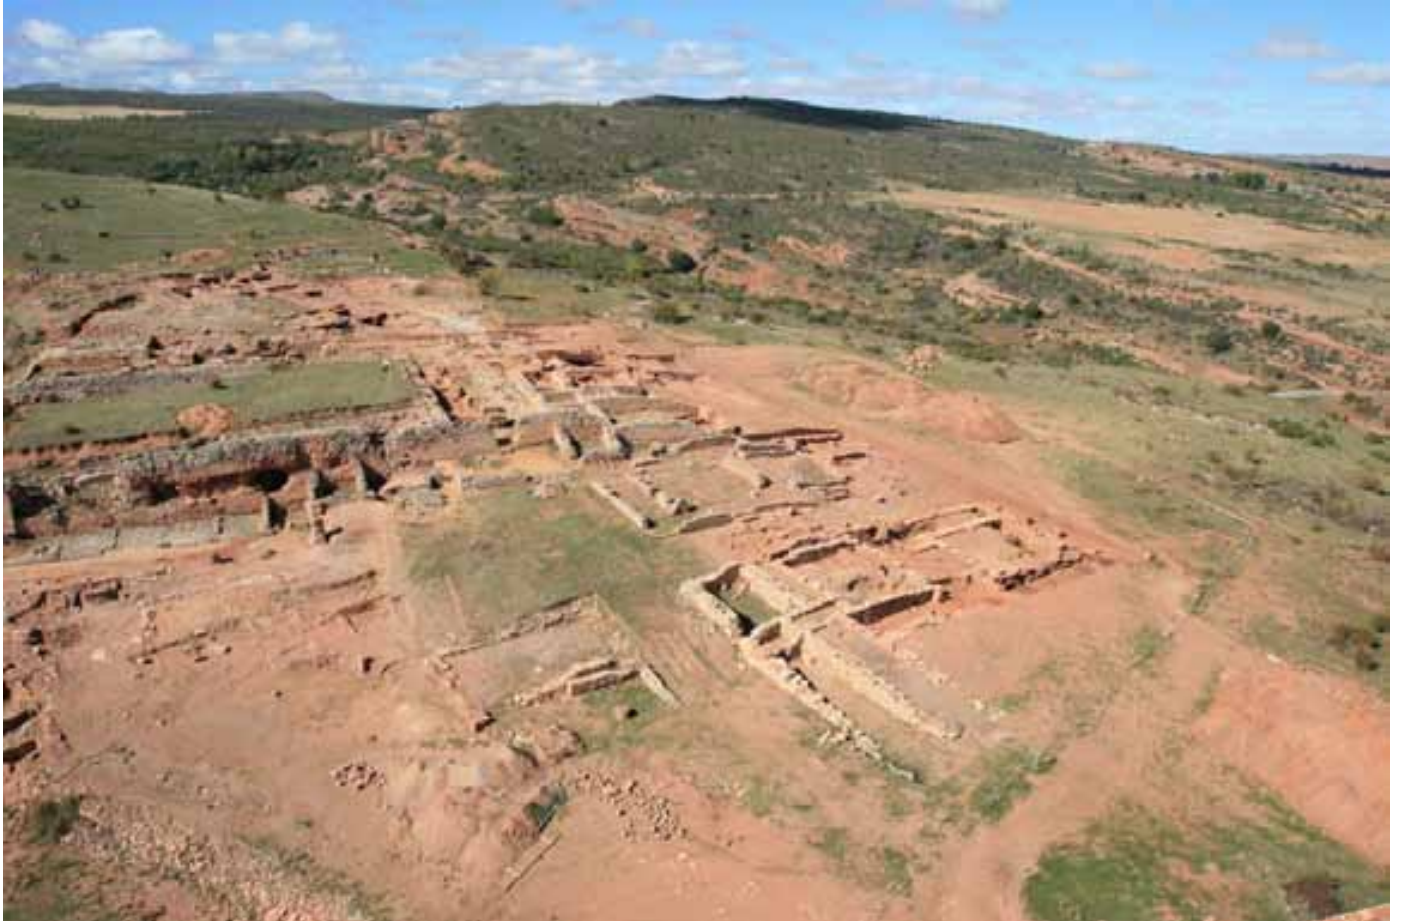
6.- VISTA DE NOVIEMBRE DE 2006

ANTES DE CUBRIR CON GEOTEXTIL Y TIERRA

Tras cubrirse estas estructuras con geotextil y tierras a finales de noviembre de 2006, a partir del 1/1/2007 la AAMT y el LIFE Tiermes no han recibido el permiso de excavación necesario para retirar dichos elementos de protección invernial y limpiar, como cada año, la zona.
